Rapport de repérage des matériaux et produits contenant de l'amiante à intégrer au Dossier Technique Amiante

Nom du site : BÂTIMENT ANNEXE LE CORBUSIER

Immeuble bâti objet du repérage :
BÂTIMENT ANNEXE LE CORBUSIER
72 RUE DE LILLE
59000 TOURCOING

Numéro d'affaire :
Référence du rapport : 362760058.2.R
Rédigé le : 19/03/2021
Par l'opérateur de repérage : Julien BECART
Date de la commande : 11/02/2021

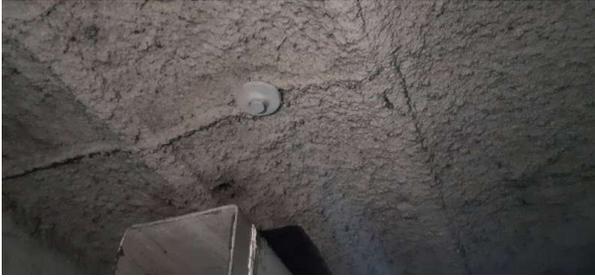
Prélèvement - P001 : BÂTIMENT ANNEXE LE CORBUSIER / SOUS-SOL / LOCAL S011 - Flocage- (Absence d'amiante)

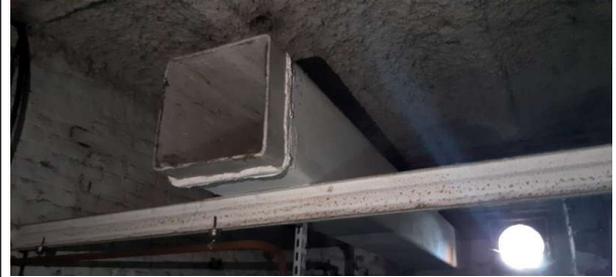
Prélèvement - P002 : BÂTIMENT ANNEXE LE CORBUSIER / SOUS-SOL / LOCAL S011 - Conduit - EP- (Présence d'amiante)

Pour les produits et matériaux ayant obtenu la recommandation *évaluation périodique (EP)* :

Le(s) matériau(x) ou produit(s) concerné(s) contenant de l'amiante et l'étendue des dégradations qu'il(s) présente(nt) et l'évaluation du risque de dégradation ne conduisent pas à conclure à la nécessité d'une action de protection immédiate sur le(s) matériau(x) ou produit(s). Cette évaluation périodique consiste à :

- contrôler périodiquement que l'état de dégradation des matériaux et produits concernés ne s'aggrave pas, et, le(s) cas échéant, que leur protection demeure en bon état de conservation ;
- rechercher, le(s) cas échéant, les causes de dégradation et prendre les mesures appropriées pour les supprimer.

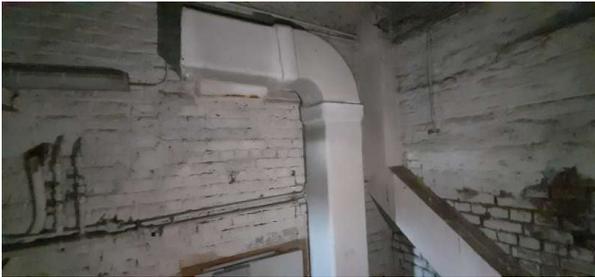
Prélèvement - P002 : BÂTIMENT ANNEXE LE CORBUSIER / SOUS-SOL / LOCAL S011 - Conduit - EP- (Présence d'amiante)

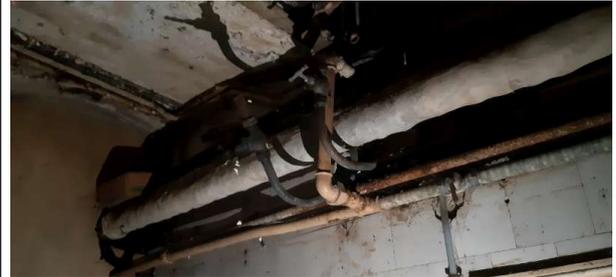
Prélèvement - P003 : BÂTIMENT ANNEXE LE CORBUSIER / SOUS-SOL / LOCAL S002 - Calorifugeage- (Absence d'amiante)

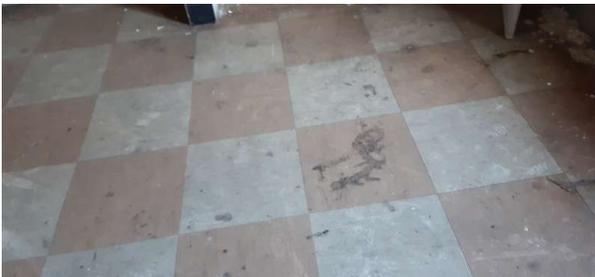
Prélèvement - P004 : BÂTIMENT ANNEXE LE CORBUSIER / RDC / LOCAL 0004 - Dalle de sol- (Absence d'amiante)

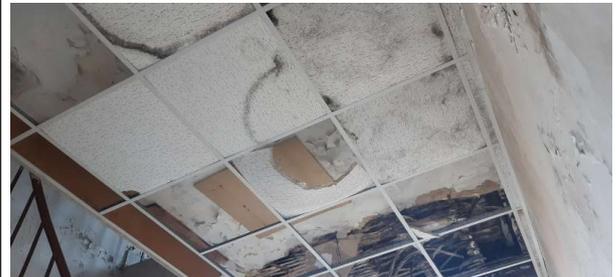
Prélèvement - P005 : BÂTIMENT ANNEXE LE CORBUSIER / R+2 / LOCAL 2002 - Faux plafond- (Absence d'amiante)

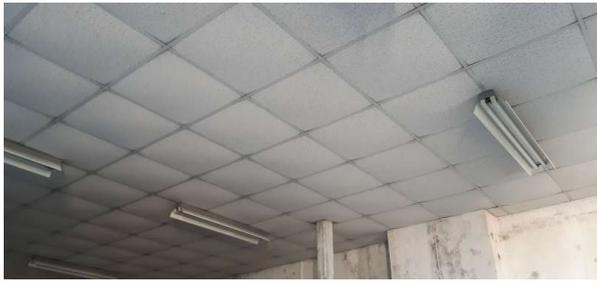
Prélèvement - P006 : BÂTIMENT ANNEXE LE CORBUSIER / R+3 / LOCAL 3006 - Faux plafond- (Absence d'amiante)

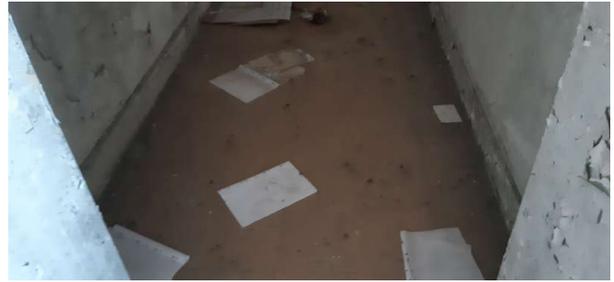
Prélèvement - P007 : BÂTIMENT ANNEXE LE CORBUSIER / R+3 / LOCAL 3003 - Dalle de sol- (Absence d'amiante)

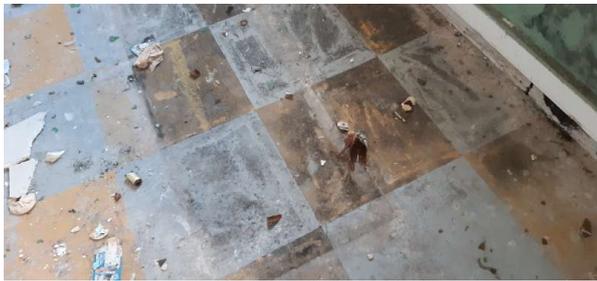
Prélèvement - P008 : BÂTIMENT ANNEXE LE CORBUSIER / R+3 / LOCAL 3004 - Dalle de sol- (Absence d'amiante)

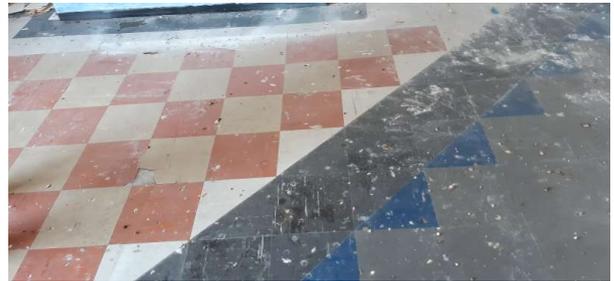
Matériaux ou produits de la liste B contenant de l'amiante				
Localisation	Composant	Matériau ou produit	Description	Résultat de l'évaluation de l'état de conservation
BÂTIMENT ANNEXE LE CORBUSIER / SOUS-SOL / LOCAL S006	Conduit d'air	Conduit	fibres-ciment, gris(e)	EP
BÂTIMENT ANNEXE LE CORBUSIER / SOUS-SOL / LOCAL S010	Conduit d'air	Conduit	fibres-ciment, gris(e)	EP
BÂTIMENT ANNEXE LE CORBUSIER / SOUS-SOL / LOCAL S011	Conduit d'air	Conduit	fibres-ciment, gris(e)	EP
BÂTIMENT ANNEXE LE CORBUSIER / R+3 / LOCAL 3005	Revêtement de sol	Dalle de sol	plastique, rouge	AC1
BÂTIMENT ANNEXE LE CORBUSIER / R+3 / LOCAL 3005	Revêtement de sol	Dalle de sol	plastique, noir(e)	AC1
BÂTIMENT ANNEXE LE CORBUSIER / R+3 / LOCAL 3005	Revêtement de sol	Dalle de sol	plastique, beige	AC1

Prélèvement - P009 : BÂTIMENT ANNEXE LE CORBUSIER / R+3 / LOCAL 3005 - Dalle de sol - AC1- (Présence d'amiante)

Pour les zones homogènes ayant obtenu la recommandation «action corrective de premier niveau (AC1)»

Le(s) matériau(x) ou produit(s) concerné(s) contenant de l'amiante et l'étendue des dégradations qu'il(s) présente(nt) et l'évaluation du risque de dégradation conduisent à conclure à la nécessité d'une action de remise en état limitée au remplacement, au recouvrement ou à la protection des seuls éléments dégradés. Cette action corrective de premier niveau consiste à :

- rechercher les causes de la dégradation et définir les mesures correctives appropriées pour les supprimer ;
- procéder à la mise en œuvre de ces mesures correctives afin d'éviter toute nouvelle dégradation et, dans l'attente, prendre les mesures de protection appropriées afin de limiter le risque de dispersion des fibres d'amiante ;
- veiller à ce que les modifications apportées ne soient pas de nature à aggraver l'état des autres matériaux et produits contenant de l'amiante restant accessibles dans la même zone ;
- contrôler périodiquement que les autres matériaux et produits restant accessibles, ainsi que, le(s) cas échéant, leur

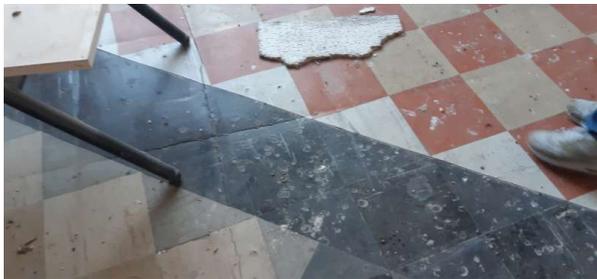
Prélèvement - P010 : BÂTIMENT ANNEXE LE CORBUSIER / R+3 / LOCAL 3005 - Dalle de sol - AC1- (Présence d'amiante)

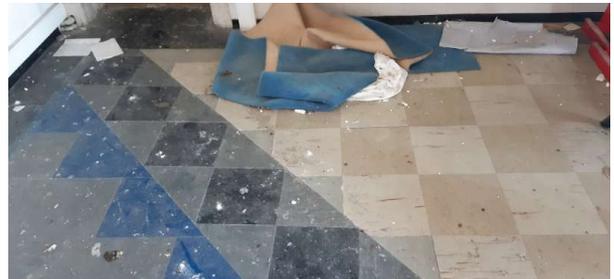
Prélèvement - P011 : BÂTIMENT ANNEXE LE CORBUSIER / R+3 / LOCAL 3005 - Dalle de sol - AC1- (Présence d'amiante)

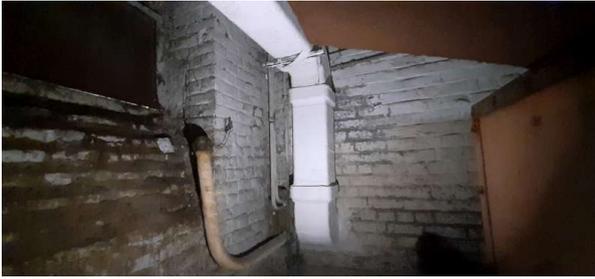
prélevé - idem P002 : BÂTIMENT ANNEXE LE CORBUSIER / SOUS-SOL / LOCAL S006 - Conduit - EP- (Présence d'amiante)

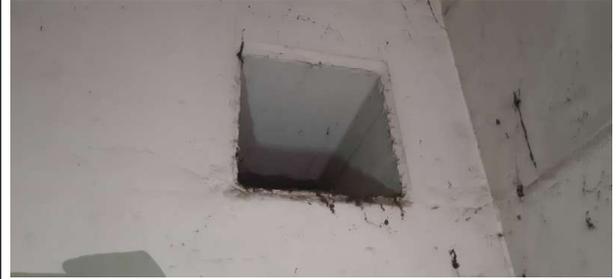
prélevé - idem P002 : BÂTIMENT ANNEXE LE CORBUSIER / SOUS-SOL / LOCAL S010 - Conduit - EP- (Présence d'amiante)

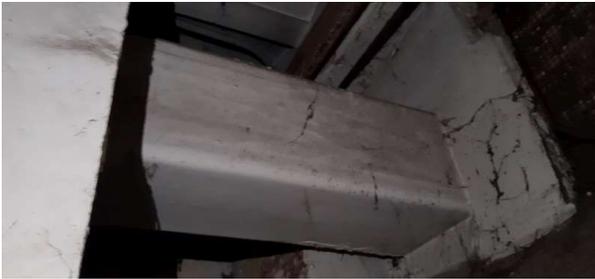
prélevé - idem P002 : BÂTIMENT ANNEXE LE CORBUSIER / SOUS-SOL / LOCAL S010 - Conduit - EP- (Présence d'amiante)
