Dossier Technique Amiante

Adresse :HOTEL IBIS
RUE D'HAVRE TOURCOING

Rapport de mission de repérage des matériaux et produits contenant de l'amiante à intégrer au Dossier technique amiante

Numéro de dossier :	-5801/RTH
Date du repérage :	08/01/2024 et 09/01/2024

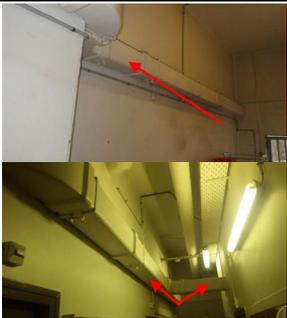
Rez de chaussée - Circulation; Rez de chaussée - Livraison	<u>Identifiant:</u> M025 <u>Description:</u> Conduit en fibres-ciment <u>Liste selon annexe.13-9 du CSP:</u> B	Présence d'amiante (Suivant documentation consultée Evaluation périodique des matériaux amiantés de la liste A et B rapport de BUREAU VERITAS n°10514881/S1.1 .1.R du 08/04/2021)	Matériau dégradé (étendue ponctuelle) Résultat EP** Préconisation : Il est recommandé de réaliser une évaluation périodique.

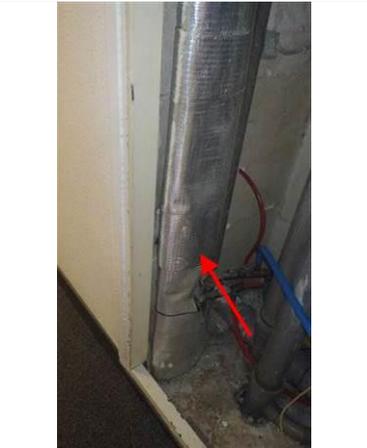
1er étage - Ensembles Gaines techniques	<p><u>Identifiant:</u> M008-P008 <u>Description:</u> Calorifugeages <u>Liste selon annexe.13-9 du CSP:</u> A</p>

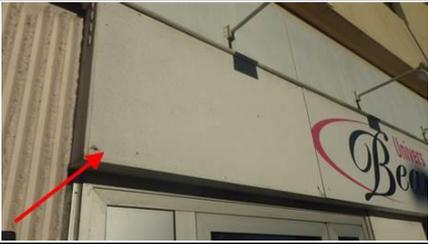
Rez de chaussée - Commerce (enseigne)	<u>Identifiant:</u> M023-P023 <u>Description:</u> Plaques en fibre-ciment <u>Liste selon annexe.13-9 du CSP:</u> B	Présence d'amiante (Après analyse en laboratoire)	Matériau dégradé (étendue ponctuelle) Résultat EP** Préconisation : Il est recommandé de réaliser une évaluation périodique.

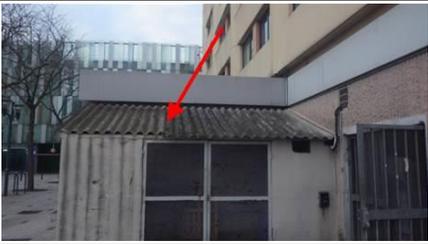
<p>Photo n° RTA024 Localisation : Rez de chaussée - Local poubelle Ouvrage : 1 - Couvertures, Toitures, Terrasses et étanchéités - Plaques ondulées et planes Partie d'ouvrage : Plaques en fibres-ciment Description : Plaques en fibres-ciment Localisation sur croquis : M024</p>

Rez de chaussée - Local poubelle	<u>Identifiant:</u> M024 <u>Description:</u> Plaques en fibres-ciment <u>Liste selon annexe.13-9 du CSP:</u> B	Présence d'amiante (Suivant documentation consultée Evaluation périodique des matériaux amiantés de la liste A et B rapport de BUREAU VERITAS n°10514881/S1.1 .1.R du 08/04/2021)	Matériau dégradé (étendue ponctuelle) Résultat AC1** Préconisation : Il est recommandé de réaliser une action corrective de premier niveau.

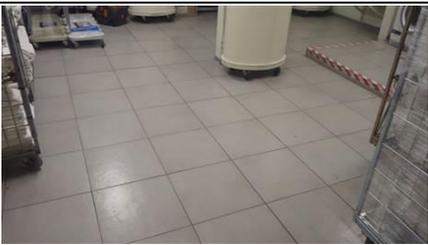
<p>Photo n° RTA026 Localisation : 1er étage - Service Ouvrage : 5 - Planchers et planchers techniques - Revêtements de sols Partie d'ouvrage : Dalle de sol Description : Dalle de sol Localisation sur croquis : M026</p>

Localisation	Identifiant + Description	Conclusion (justification)	Etat de conservation** et préconisations*	Photo
1er étage - Service	<u>Identifiant:</u> M026 <u>Description:</u> Dalle de sol <u>Liste selon annexe.13-9 du CSP:</u> B	Présence d'amiante (Suivant documentation consultée Evaluation périodique des matériaux amiantés de la liste A et B rapport de BUREAU VERITAS n°10514881/S1.1 .1.R du 08/04/2021)	Matériau non accessible (Protection étanche) Résultat EP** Préconisation : Il est recommandé de réaliser une évaluation périodique.

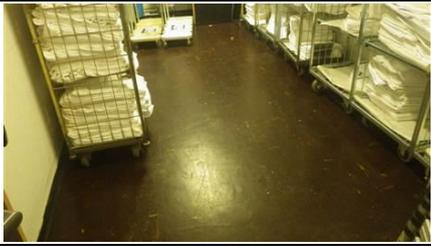
<p>Photo n° RTA027 Localisation : 2ème étage - Service Ouvrage : 5 - Planchers et planchers techniques - Revêtements de sols Partie d'ouvrage : Dalle de sol Description : Dalle de sol Localisation sur croquis : M027</p>

2ème étage - Service	<u>Identifiant:</u> M027 <u>Description:</u> Dalle de sol <u>Liste selon annexe.13-9 du CSP:</u> B	Présence d'amiante (Suivant documentation consultée Evaluation périodique des matériaux amiantés de la liste A et B rapport de BUREAU VERITAS n°10514881/S1.1 .1.R du 08/04/2021)	Matériau dégradé (étendue ponctuelle) Résultat EP** Préconisation : Il est recommandé de réaliser une évaluation périodique.

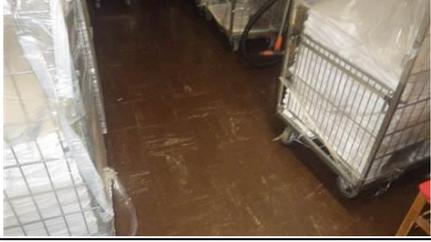
<p>Photo n° RTA028 Localisation : 3ème étage - Service Ouvrage : 5 - Planchers et planchers techniques - Revêtements de sols Partie d'ouvrage : Dalle de sol Description : Dalle de sol Localisation sur croquis : M028</p>

3ème étage - Service	<u>Identifiant:</u> M028 <u>Description:</u> Dalle de sol <u>Liste selon annexe.13-9 du CSP:</u> B	Présence d'amiante (Suivant documentation consultée Evaluation périodique des matériaux amiantés de la liste A et B rapport de BUREAU VERITAS n°10514881/S1.1 .1.R du 08/04/2021)	Matériau dégradé (étendue ponctuelle) Résultat EP** Préconisation : Il est recommandé de réaliser une évaluation périodique.

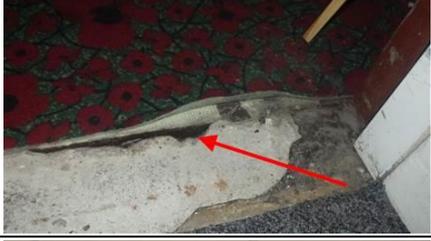
<p>Photo n° RTA029 Localisation : 4ème étage - Service Ouvrage : 5 - Planchers et planchers techniques - Revêtements de sols Partie d'ouvrage : Dalle de sol Description : Dalle de sol Localisation sur croquis : M029</p>

4ème étage - Service	<u>Identifiant:</u> M029 <u>Description:</u> Dalle de sol <u>Liste selon annexe.13-9 du CSP:</u> B	Présence d'amiante (Suivant documentation consultée Evaluation périodique des matériaux amiantés de la liste A et B rapport de BUREAU VERITAS n°10514881/S1.1 .1.R du 08/04/2021)	Matériau dégradé (étendue ponctuelle) Résultat AC1** Préconisation : Il est recommandé de réaliser une action corrective de premier niveau.

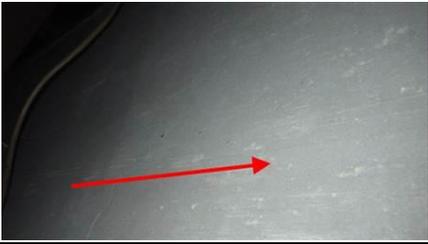
Localisation	Identifiant + Description	Conclusion (justification)	Etat de conservation** et préconisations*	Photo
Rez de chaussée - SAS dans plenum faux plafond	<u>Identifiant:</u> M015-P015 <u>Description:</u> Revêtements durs en fibres-ciment <u>Liste selon annexe.13-9 du CSP:</u> B	Présence d'amiante (Après analyse en laboratoire)	Matériau dégradé (étendue ponctuelle) Résultat EP** Préconisation : Il est recommandé de réaliser une évaluation périodique.

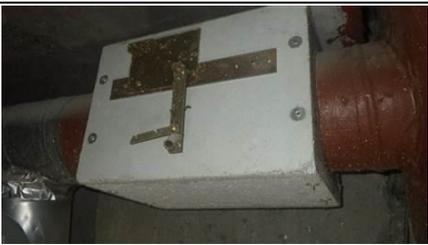
<p>Photo n° RTA020 Localisation : Ensemble Rez de Chaussée Ouvrage : Gaines ventilation Partie d'ouvrage : Plaques en fibre-ciment Description : Plaques en fibre-ciment Localisation sur croquis : M020</p>

Ensemble Rez de Chaussée	<u>Identifiant:</u> M020-P020 <u>Description:</u> Plaques en fibre-ciment <u>Liste selon annexe.13-9 du CSP:</u> B	Présence d'amiante (Après analyse en laboratoire)	Matériau dégradé (étendue ponctuelle) Résultat EP** Préconisation : Il est recommandé de réaliser une évaluation périodique.
