Résumé de l'expertise n° Van-Oost/2019/01

Adresse : **62 rue de Lille**
 Commune : **59200 TOURCOING**
 Périmètre de repérage : Partie Habitation

Prestation(s) réalisée(s) : Constat amiante avant-vente, Exposition au plomb (CREP), Diag. Installations Electricité, Diagnostic de Performance Energétique

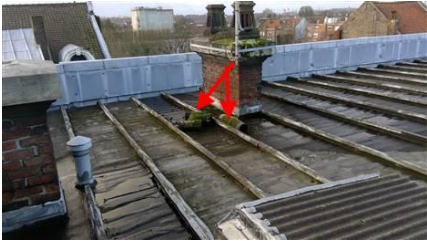
Photo n° PhA001 Localisation : toiture Ouvrage : Conduits de fluides (air, eau, autres fluides) Partie d'ouvrage : Conduits Description : Conduits

Localisation	Identifiant + Description	Conclusion (justification)	Etat de conservation** et préconisations*	Photo
toiture	Identifiant: M001 Description: Conduits Liste selon annexe.13-9 du CSP : B	Présence d'amiante (sur jugement de l'opérateur)	Matériau dégradé (étendue ponctuelle) Résultat EP** Préconisation : Il est recommandé de réaliser une évaluation périodique.

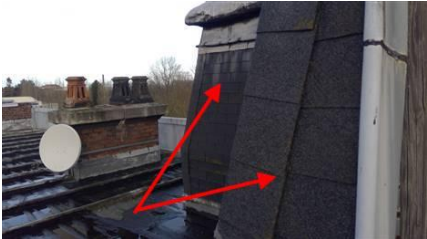
Photo n° PhA002 Localisation : Toiture Ouvrage : Toitures Partie d'ouvrage : Bardeaux bitumineux Description : Bardeaux bitumineux

Localisation	Identifiant + Description	Justification	Etat de conservation et préconisations	Photo
Toiture	Identifiant: M002 Description: Bardeaux bitumineux Liste selon annexe.13-9 du CSP : B	Prélèvement destructif	Matériau dégradé (étendue ponctuelle) Résultat EP** Préconisation : Il est recommandé de réaliser une évaluation périodique.
