Rapport de repérage des matériaux et produits contenant de l'amiante à intégrer au Dossier Technique Amiante

Nom du site : BÂTIMENT ANNEXE LE CORBUSIER

Immeuble bâti objet du repérage :
BÂTIMENT ANNEXE LE CORBUSIER
72 RUE DE LILLE
59000 TOURCOING

Numéro d'affaire :
Référence du rapport : 362760058.2.R
Rédigé le : 19/03/2021
Par l'opérateur de repérage : Julien BECART
Date de la commande : 11/02/2021

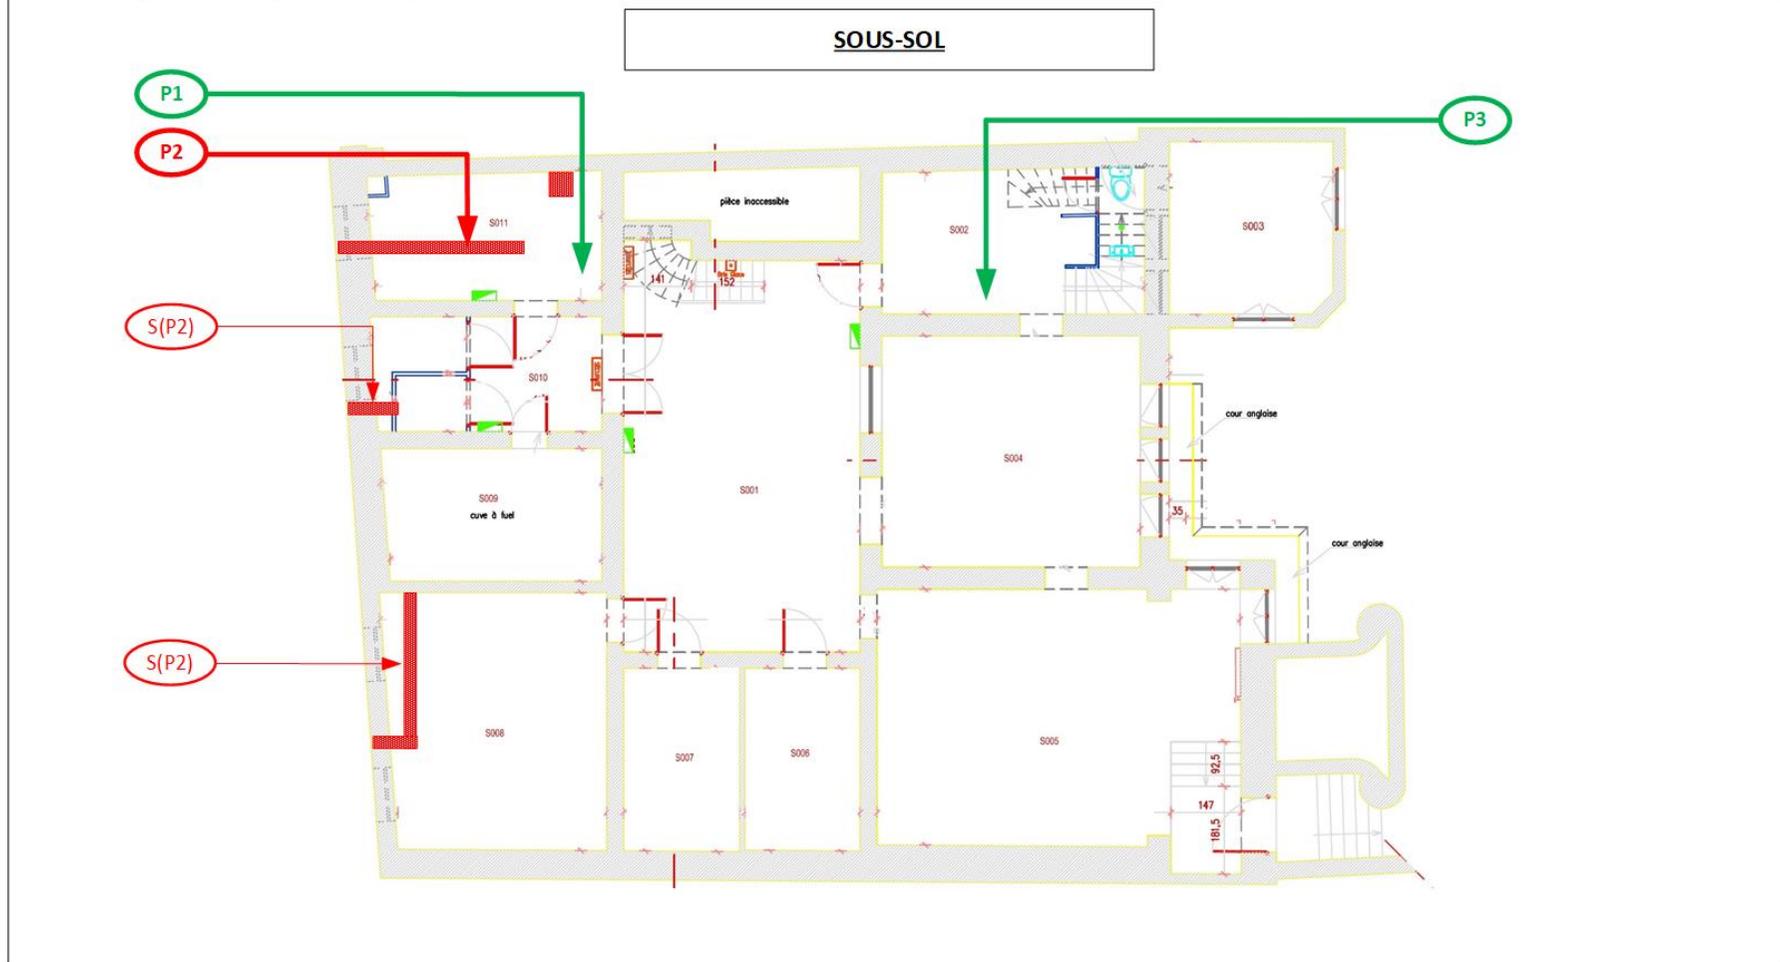
Planche de repérage (la planche de repérage est indissociable du rapport)		
Site : BÂTIMENT ANNEXE LE CORBUSIER	Adresse : 72 RUE DE LILLE 59000 TOURCOING	Localisation : BÂTIMENT ANNEXE LE CORBUSIER / SOUS-SOL
Réalisé par : Julien BECART	N° de planche : 3 / 7

Conduit en fibres-ciment
Bâtiment Annexe Lycée Le Corbusier	Date de visite	05/03/21	Px →	Prélèvement n°X ne contenant pas d'amiante	
	Auteur	JB	S →	Sondage	
	N° Dossier		N V	Non visité	
	Planche		HTx	Hors périmètre de repérage	
Plan/Elevation	Indice

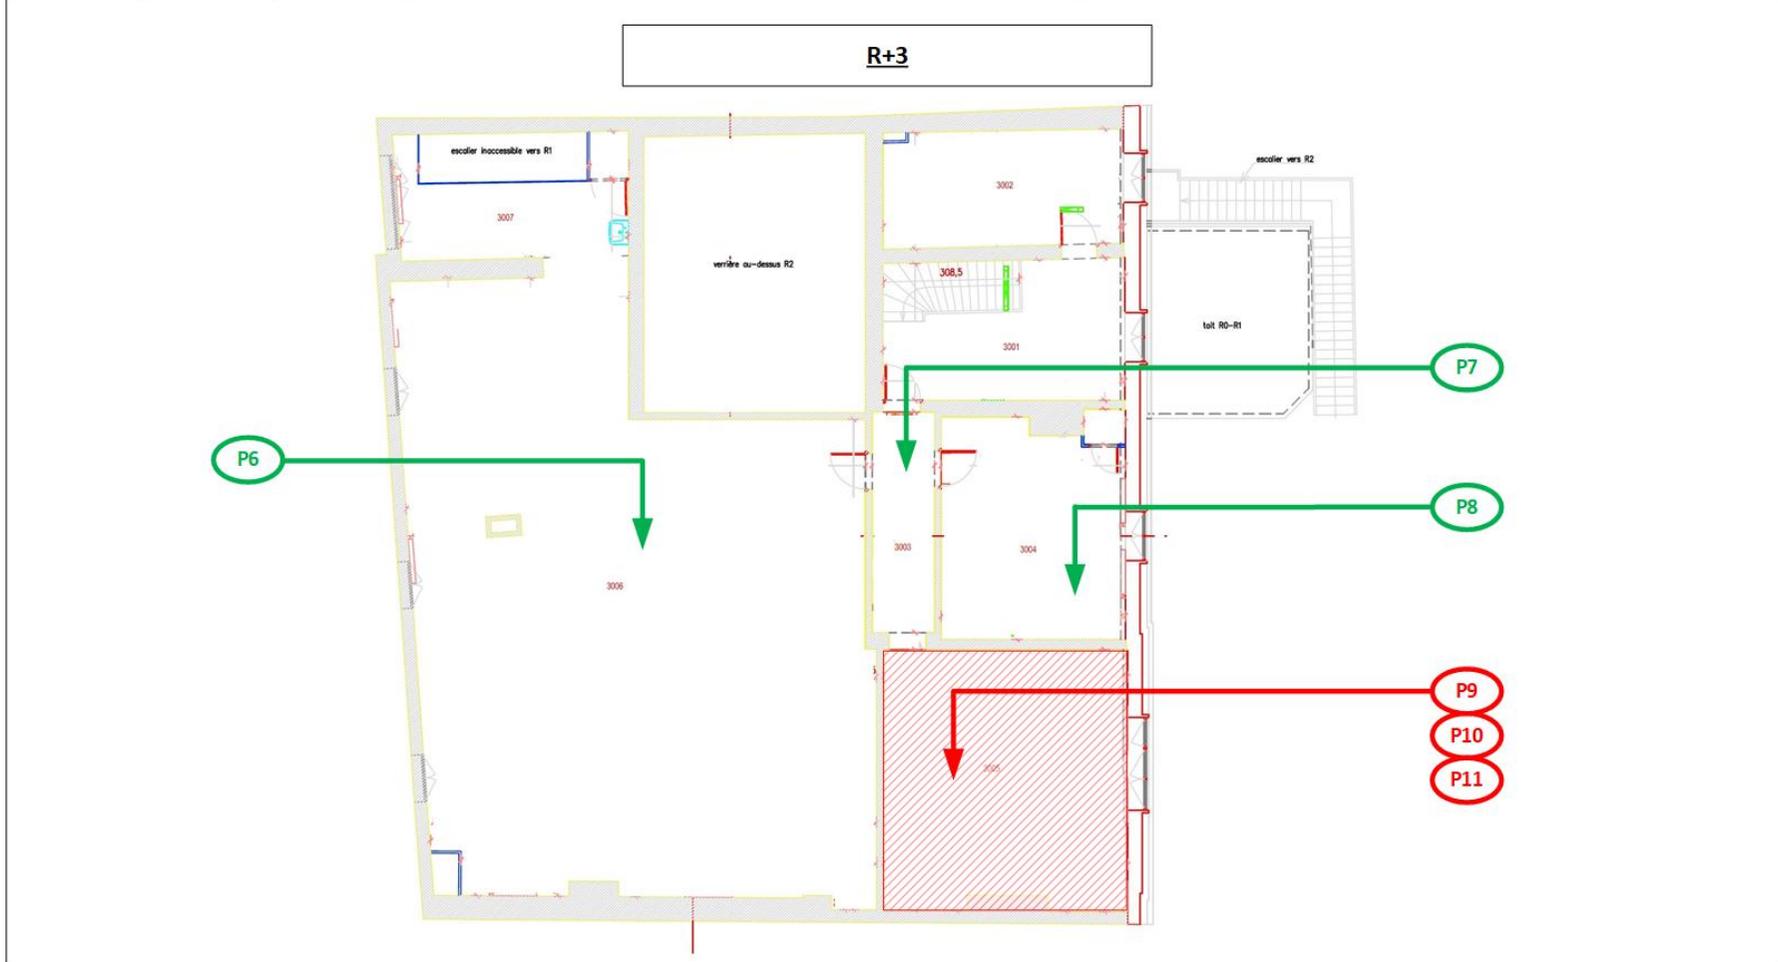
Planche de repérage (la planche de repérage est indissociable du rapport)		
Site : BÂTIMENT ANNEXE LE CORBUSIER	Adresse : 72 RUE DE LILLE 59000 TOURCOING	Localisation : BÂTIMENT ANNEXE LE CORBUSIER / R+3
Réalisé par : Julien BECART	N° de planche : 7 / 7

Matériaux ou produits de la liste B contenant de l'amiante				
Localisation	Composant	Matériau ou produit	Description	Résultat de l'évaluation de l'état de conservation
BÂTIMENT ANNEXE LE CORBUSIER / SOUS-SOL / LOCAL S006	Conduit d'air	Conduit	fibres-ciment, gris(e)	EP
BÂTIMENT ANNEXE LE CORBUSIER / SOUS-SOL / LOCAL S010	Conduit d'air	Conduit	fibres-ciment, gris(e)	EP
BÂTIMENT ANNEXE LE CORBUSIER / SOUS-SOL / LOCAL S011	Conduit d'air	Conduit	fibres-ciment, gris(e)	EP
BÂTIMENT ANNEXE LE CORBUSIER / R+3 / LOCAL 3005	Revêtement de sol	Dalle de sol	plastique, rouge	AC1
BÂTIMENT ANNEXE LE CORBUSIER / R+3 / LOCAL 3005	Revêtement de sol	Dalle de sol	plastique, noir(e)	AC1
BÂTIMENT ANNEXE LE CORBUSIER / R+3 / LOCAL 3005	Revêtement de sol	Dalle de sol	plastique, beige	AC1

Dalle de sol
Bâtiment Annexe Lycée Le Corbusier	Date de visite	05/03/21	Px →	Prélèvement n°X ne contenant pas d'amiante	
	Auteur	JB	S →	Sondage	
	N° Dossier		N V	Non visité	
Planche			HTx	Hors périmètre de repérage	
Plan/Elevation	Indice

Pour les zones homogènes ayant obtenu la recommandation «action corrective de premier niveau (AC1)»

Le(s) matériau(x) ou produit(s) concerné(s) contenant de l'amiante et l'étendue des dégradations qu'il(s) présente(nt) et l'évaluation du risque de dégradation conduisent à conclure à la nécessité d'une action de remise en état limitée au remplacement, au recouvrement ou à la protection des seuls éléments dégradés. Cette action corrective de premier niveau consiste à :

- rechercher les causes de la dégradation et définir les mesures correctives appropriées pour les supprimer ;
- procéder à la mise en œuvre de ces mesures correctives afin d'éviter toute nouvelle dégradation et, dans l'attente, prendre les mesures de protection appropriées afin de limiter le risque de dispersion des fibres d'amiante ;
- veiller à ce que les modifications apportées ne soient pas de nature à aggraver l'état des autres matériaux et produits contenant de l'amiante restant accessibles dans la même zone ;
- contrôler périodiquement que les autres matériaux et produits restant accessibles, ainsi que, le(s) cas échéant, leur

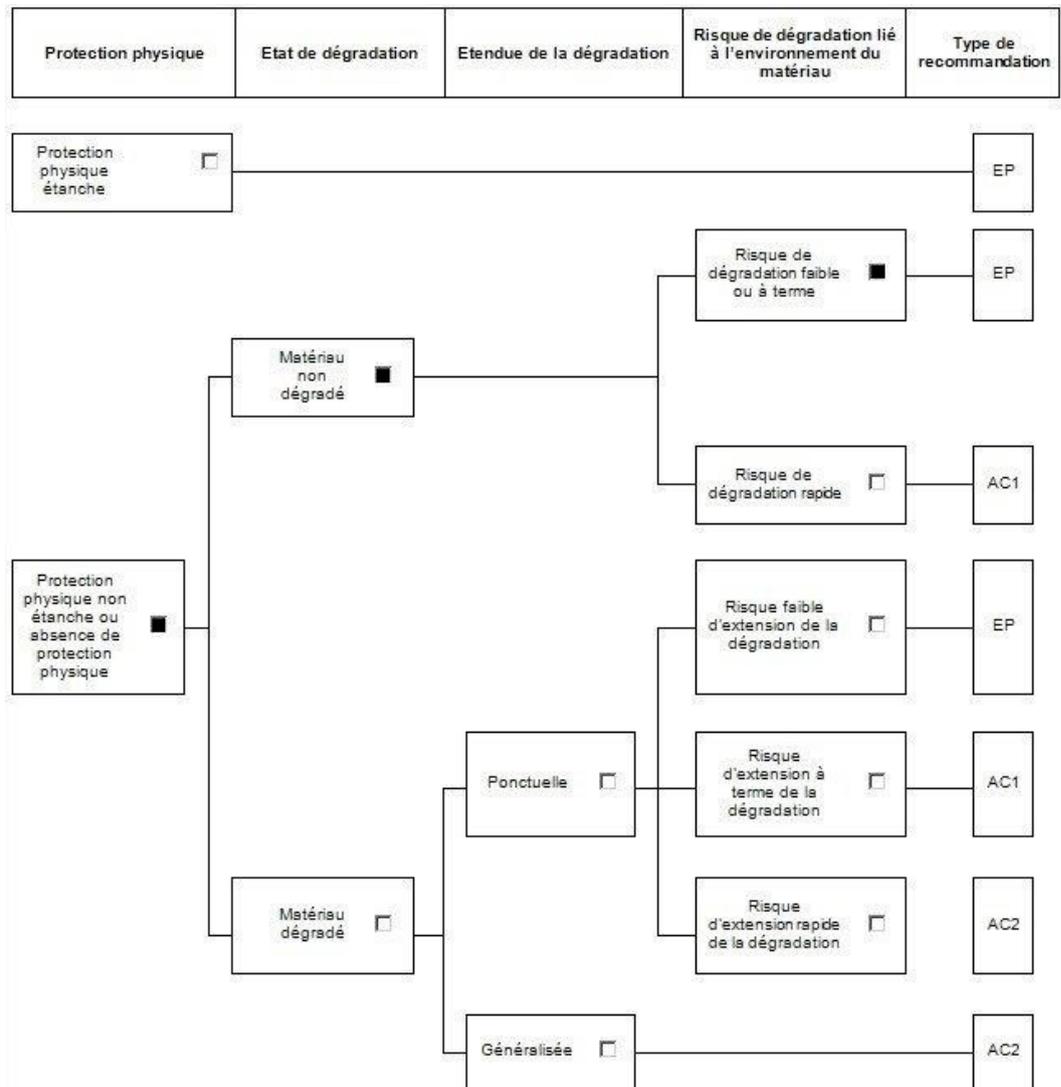
Grille d'évaluation de l'état de conservation de Conduit	
N° de dossier	362760058
Date de l'évaluation	05/03/2021
Bâtiment	BÂTIMENT ANNEXE LE CORBUSIER
Local ou zone homogène	BÂTIMENT ANNEXE LE CORBUSIER / SOUS-SOL / LOCAL S006, BÂTIMENT ANNEXE LE CORBUSIER / SOUS-SOL / LOCAL S010, BÂTIMENT ANNEXE LE CORBUSIER / SOUS-SOL / LOCAL S011
Destination déclarée du local	Local technique

Résultat de la grille d'évaluation du Conduit	Conclusion : en fonction des résultats
Score EP	Evaluation périodique

Pour les produits et matériaux ayant obtenu la recommandation *évaluation périodique (EP)* :

Le(s) matériau(x) ou produit(s) concerné(s) contenant de l'amiante et l'étendue des dégradations qu'il(s) présente(nt) et l'évaluation du risque de dégradation ne conduisent pas à conclure à la nécessité d'une action de protection immédiate sur le(s) matériau(x) ou produit(s). Cette évaluation périodique consiste à :

- contrôler périodiquement que l'état de dégradation des matériaux et produits concernés ne s'aggrave pas, et, le(s) cas échéant, que leur protection demeure en bon état de conservation ;
- rechercher, le(s) cas échéant, les causes de dégradation et prendre les mesures appropriées pour les supprimer.

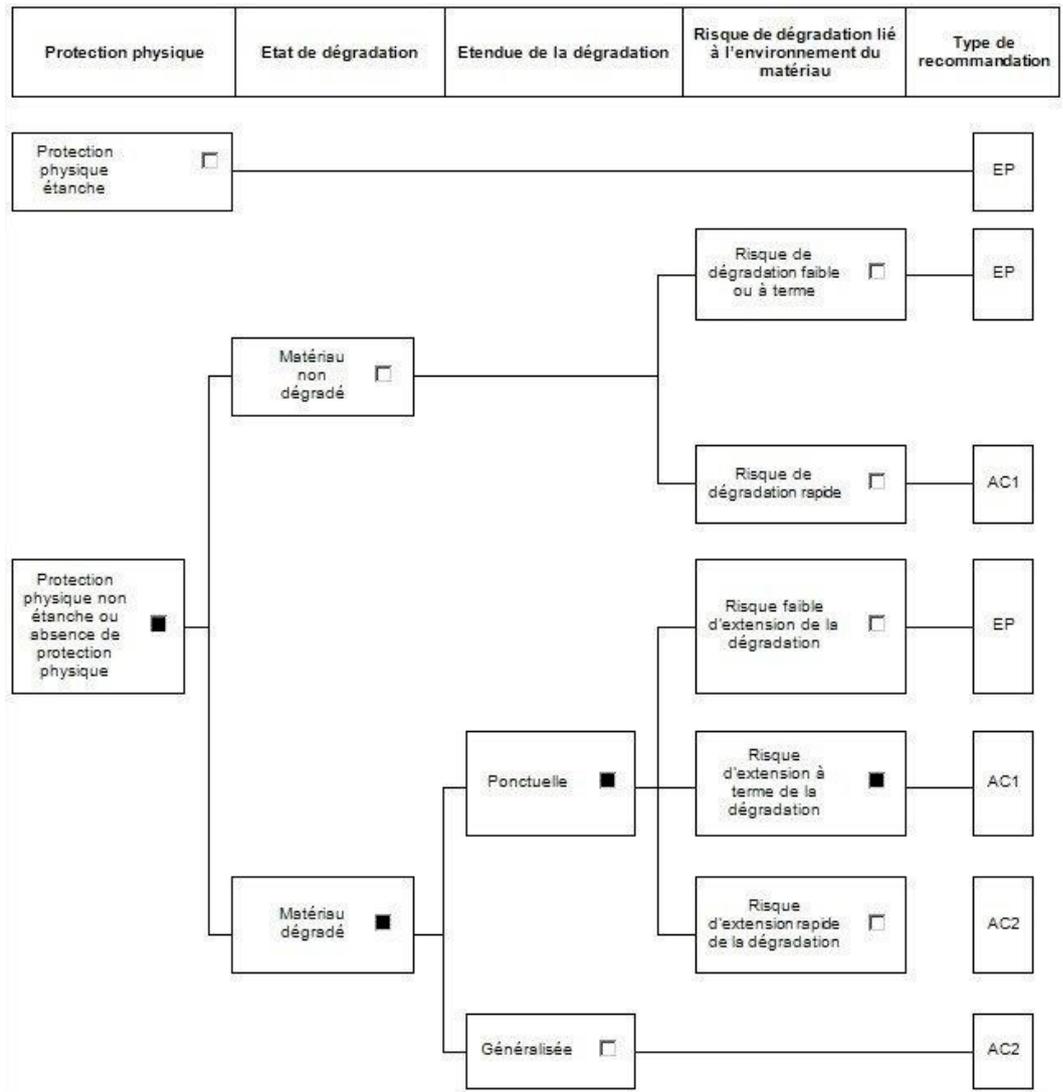
Grille d'évaluation de l'état de conservation de Dalle de sol	
N° de dossier	362760058
Date de l'évaluation	05/03/2021
Bâtiment	BÂTIMENT ANNEXE LE CORBUSIER
Local ou zone homogène	BÂTIMENT ANNEXE LE CORBUSIER / R+3 / LOCAL 3005
Destination déclarée du local	Bureau

Résultat de la grille d'évaluation du Dalle de sol	Conclusion : en fonction des résultats
Score AC1	Action corrective de premier niveau
