Dossier Technique Amiante

Adresse :HOTEL IBIS
RUE D'HAVRE TOURCOING

Rapport de mission de repérage des matériaux et produits contenant de l'amiante à intégrer au Dossier technique amiante

Numéro de dossier :	-5801/RTH
Date du repérage :	08/01/2024 et 09/01/2024

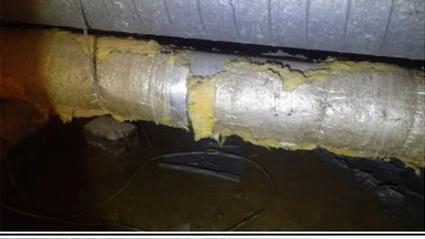
Localisation	Identifiant + Description	Conclusion (justification)	Etat de conservation** et préconisations*	Photo
Rez de chaussée - SAS dans plenum faux plafond	<u>Identifiant:</u> M015-P015 <u>Description:</u> Revêtements durs en fibres-ciment <u>Liste selon annexe.13-9 du CSP:</u> B	Présence d'amiante (Après analyse en laboratoire)	Matériau dégradé (étendue ponctuelle) Résultat EP** Préconisation : Il est recommandé de réaliser une évaluation périodique.

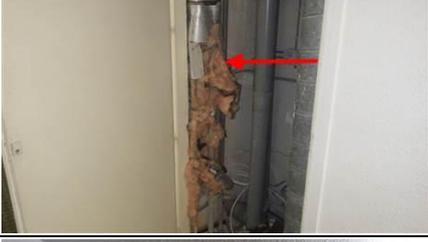
<p>Photo n° RTA006 Localisation : 2ème étage - Ensembles Gaines techniques Ouvrage : Flocages, Calorifugeages, Faux plafonds Partie d'ouvrage : Calorifugeages Description : Calorifugeages Localisation sur croquis : M006</p>

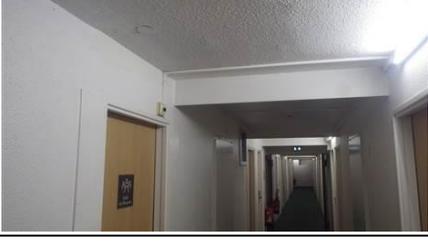
<p>Photo n° RTA007 Localisation : Ensemble 2ème étage Ouvrage : Murs et plafonds Partie d'ouvrage : Enduit à base de plâtre projeté Description : Enduit à base de plâtre projeté Localisation sur croquis : M007</p>

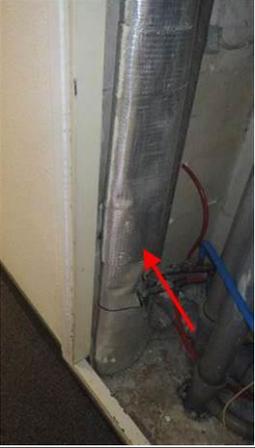
<p>Photo n° RTA008 Localisation : 1er étage - Ensembles Gaines techniques Ouvrage : Flocages, Calorifugeages, Faux plafonds Partie d'ouvrage : Calorifugeages Description : Calorifugeages Localisation sur croquis : M008</p>

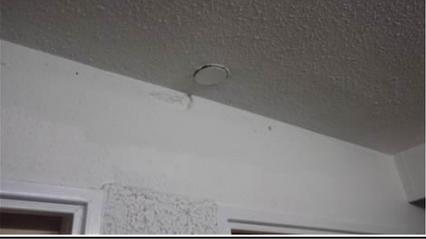
<p>Photo n° RTA009 Localisation : Ensemble 1er étage Ouvrage : Murs et plafonds Partie d'ouvrage : Enduit à base de plâtre projeté Description : Enduit à base de plâtre projeté Localisation sur croquis : M009</p>

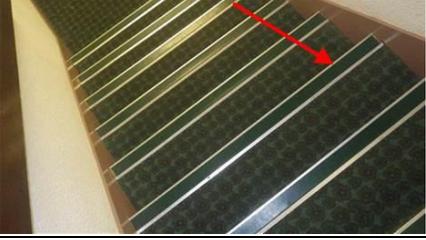
<p>Photo n° RTA010 Localisation : Rez de chaussée - Escaliers; 1er étage - Escaliers Ouvrage : 5 - Planchers et planchers techniques - Revêtements de sols Partie d'ouvrage : Nez de marche Description : Nez de marche Localisation sur croquis : M010</p>

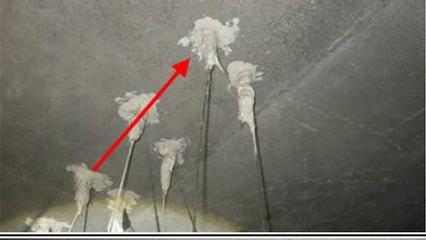
<p>Photo n° RTA011 Localisation : Rez de chaussée - Accueil; Rez de chaussée - Restaurant Ouvrage : 4 - Plafonds et faux plafonds - Suspentes et contrevents Partie d'ouvrage : Protection en plâtre Description : Protection en plâtre Localisation sur croquis : M011</p>

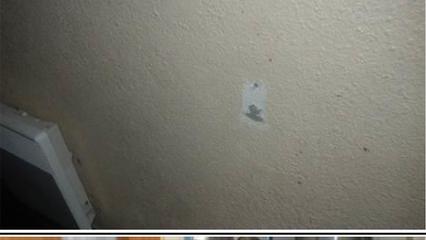
<p>Photo n° RTA012 Localisation : Ensemble Rez de chaussée Ouvrage : Murs et plafonds Partie d'ouvrage : Enduit à base de plâtre projeté Description : Enduit à base de plâtre projeté Localisation sur croquis : M012</p>

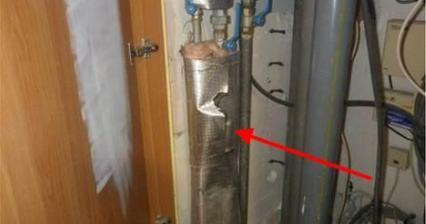
<p>Photo n° RTA013 Localisation : Rez de chaussée - Ensembles Gaines techniques Ouvrage : Flocages, Calorifugeages, Faux plafonds Partie d'ouvrage : Calorifugeages Description : Calorifugeages Localisation sur croquis : M013</p>

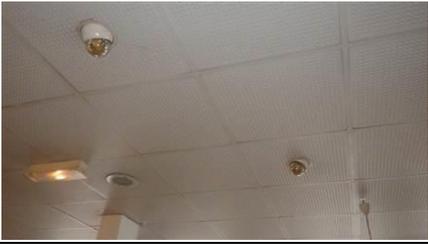
<p>Photo n° RTA014 Localisation : Rez de chaussée - Restaurant; Rez de chaussée - Sanitaire 1 Ouvrage : Flocages, Calorifugeages, Faux plafonds Partie d'ouvrage : Faux plafonds Description : Faux plafonds Localisation sur croquis : M014</p>

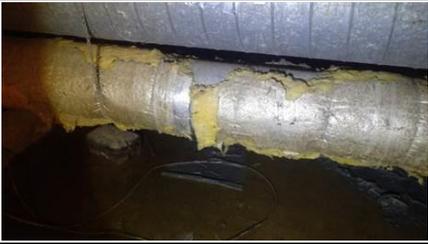
<p>Photo n° RTA016 Localisation : Ensemble Vide sanitaire Ouvrage : Flocages, Calorifugeages, Faux plafonds Partie d'ouvrage : Calorifugeages Description : Calorifugeages Localisation sur croquis : M016</p>

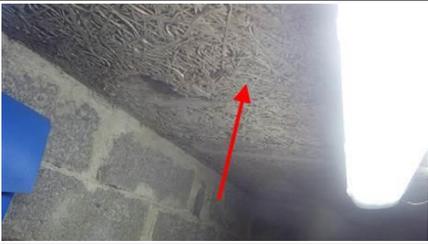
<p>Photo n° RTA017 Localisation : Ensemble Vide sanitaire plafond Ouvrage : Plafonds, Poutres et Charpentes, Gaines et Coffres Horizontaux Partie d'ouvrage : Panneaux collés ou vissés Description : Panneaux collés ou vissés Localisation sur croquis : M017</p>

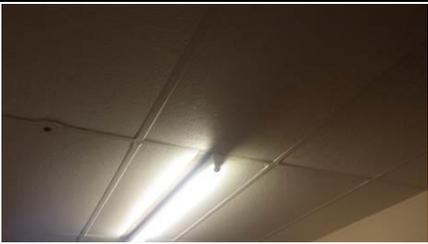
<p>Photo n° RTA018 Localisation : Rez de chaussée - Bureau 1; Rez de chaussée - Bureau 2; Rez de chaussée - Office; Rez de chaussée - Commerce Ouvrage : Flocages, Calorifugeages, Faux plafonds Partie d'ouvrage : Faux plafonds Description : Faux plafonds Localisation sur croquis : M018</p>

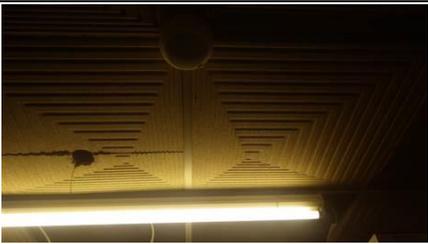
<p>Photo n° RTA019 Localisation : Rez de chaussée - Bureau 3 Ouvrage : Flocages, Calorifugeages, Faux plafonds Partie d'ouvrage : Faux plafonds Description : Faux plafonds Localisation sur croquis : M019</p>

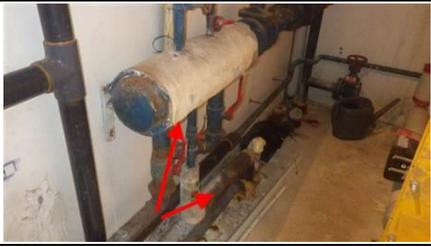
<p>Photo n° RTA021 Localisation : Rez de chaussée - Sous-Station Ouvrage : Flocages, Calorifugeages, Faux plafonds Partie d'ouvrage : Calorifugeages Description : Calorifugeages Localisation sur croquis : M021</p>

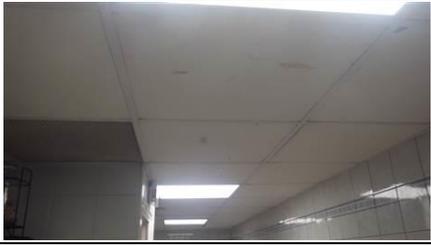
<p>Photo n° RTA022 Localisation : Rez de chaussée - Office Ouvrage : Flocages, Calorifugeages, Faux plafonds Partie d'ouvrage : Faux plafonds Description : Faux plafonds Localisation sur croquis : M022</p>

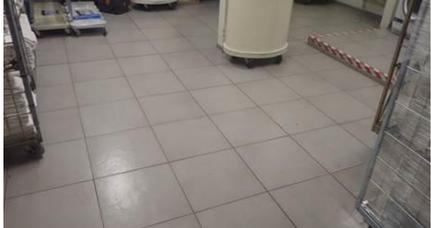
<p>Photo n° RTA026 Localisation : 1er étage - Service Ouvrage : 5 - Planchers et planchers techniques - Revêtements de sols Partie d'ouvrage : Dalle de sol Description : Dalle de sol Localisation sur croquis : M026</p>

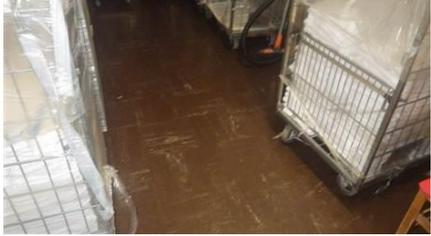
<p>Photo n° RTA028 Localisation : 3ème étage - Service Ouvrage : 5 - Planchers et planchers techniques - Revêtements de sols Partie d'ouvrage : Dalle de sol Description : Dalle de sol Localisation sur croquis : M028</p>

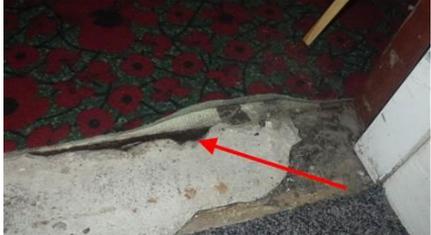
<p>Photo n° RTA029 Localisation : 4ème étage - Service Ouvrage : 5 - Planchers et planchers techniques - Revêtements de sols Partie d'ouvrage : Dalle de sol Description : Dalle de sol Localisation sur croquis : M029</p>

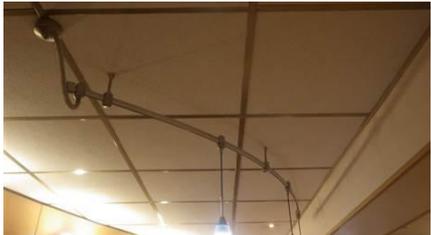
<p>Photo n° RTA030 Localisation : Rez de chaussée - Accueil; Rez de chaussée - Sanitaire 2 Ouvrage : Flocages, Calorifugeages, Faux plafonds Partie d'ouvrage : Faux plafonds Description : Faux plafonds Localisation sur croquis : M030</p>

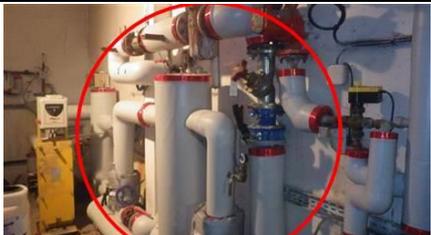
<p>Photo n° RTA031 Localisation : Rez de chaussée - Sous-Station Ouvrage : Flocages, Calorifugeages, Faux plafonds Partie d'ouvrage : Calorifugeages Description : Calorifugeages Localisation sur croquis : M031</p>
